# UV装置における結露対策のご提案

2021年7月  
小森コーポレーション  
サービス技術本部

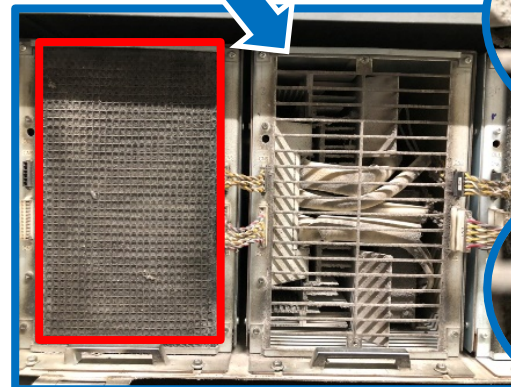
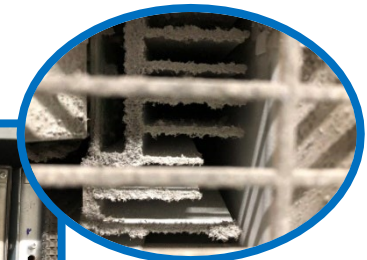
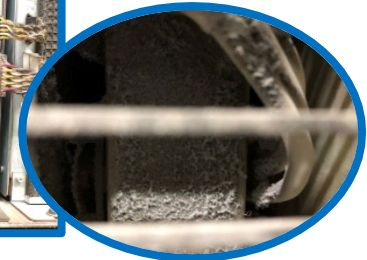
### ②電源内部の粉塵チェック

内部の状態を確認してください。  
写真の様に粉塵や埃が堆積してる状態はNGです。

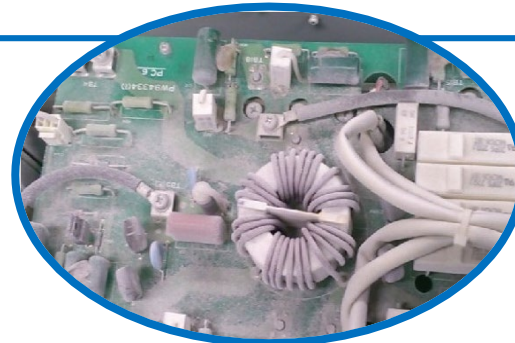
電源装置

稼働停止後、電源装置内の基盤に水分を多く含んだ空気が入ることで、**堆積した紙粉・塵埃が水分を含み**、基板上部品の**絶縁破壊**や**放熱不良**を生じさせます。

これらは漏電・損傷等、**不具合/故障**の原因となるため、

- 定期的な電源装置内の清掃
- 気象等に伴う環境変化に対する湿度管理
- 電源使用前の通気

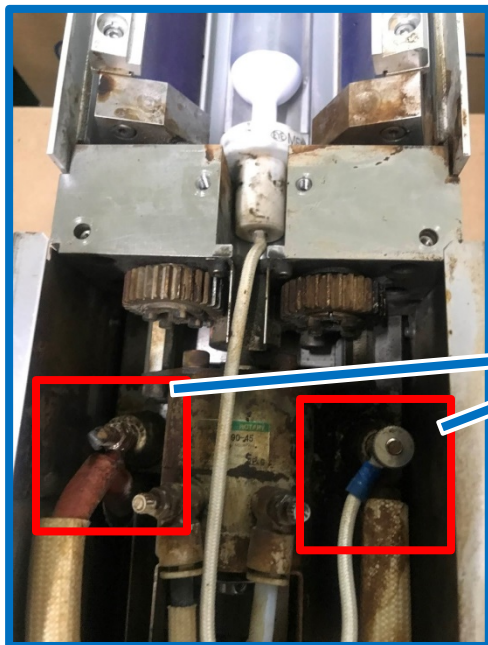
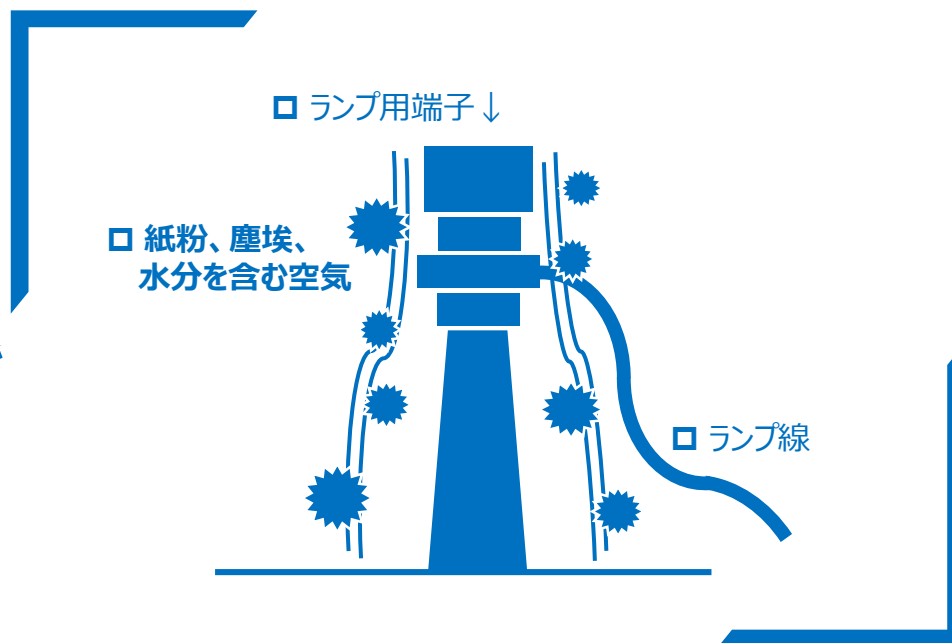
稼働停止後、照射器内部に水分を含んだ空気はいることで、  
**ランプ入力用端子の絶縁を保つことができなくなります。**

これはランプ点灯時の漏電異常などトラブルにつながるため、

- ランプ消灯状態での水冷循環の停止
- 外気の照射器内侵入防止

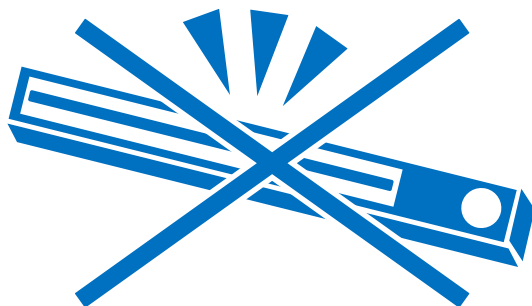
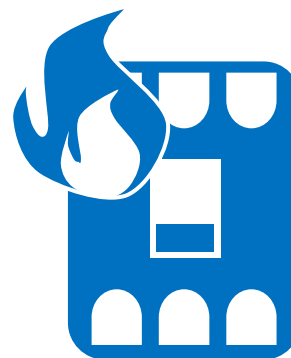
結露の発生により、

□ コントロールモジュールやパワーモジュールが故障し、

**ランプ点灯ができなくなるリスクがあります**

□ 最悪の場合、**NFB(配線用遮断器)**が焼損する可能性もあります

代替部品の準備、復旧には時間やコストを要するため、  
このような事態に陥る前の、対策が重要です

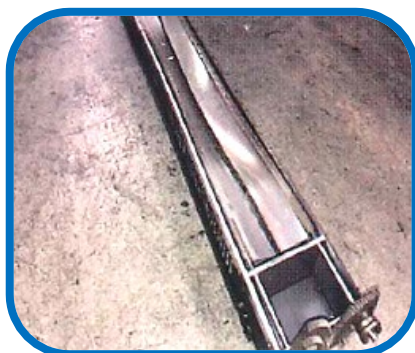
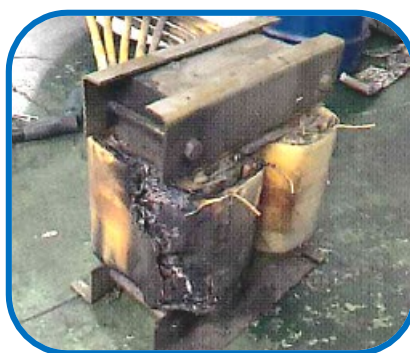
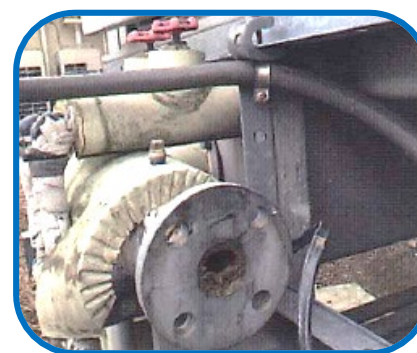
| 原因 | トラブル | 備考 |
|---|---|---|
| 電源装置冷却ファンの清掃未実施 | 塵埃によるファンの詰まり等で、電源内部が高温化し、 <b>コンデンサー破裂・焼損</b> 等、重度の故障が発生 | 代替品準備後、復旧に <b>4時間程度</b> 必要 |
| 冷却水の配管内洗浄未実施 | 配管内部の遺物堆積により、循環水量が減少し、 <b>UV出力が低下</b> | 配管内洗浄に、 <b>約半日</b> 必要 |
| 照射器の冷却風量不足 | 照射器全体が高温となり <b>反射板変形、配線材の熱劣化</b> など、重度の故障が発生 | 代替品準備後、復旧に <b>2時間程度</b> 必要 |
